アーバンリグ URB-10
有機物 (鳥獣類系) 専用 1 トン処理機
実証レポート

有機物 (鳥獣類系) 専用 1 トン処理機・実証レポート

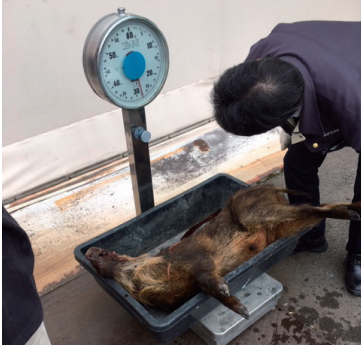
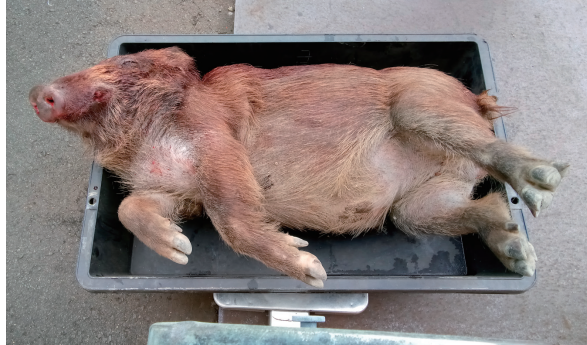
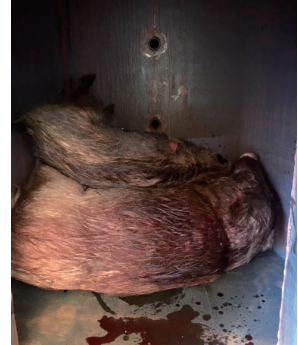
[投入物 / 岡山]

岡山での実証実験は処理機の準備調整後、2頭のイノシシと3kgの内臓を投入し順調に進められた。唯一の想定外の出来事としては、反応炉温度が300度から400度の過程で、イノシシの水分を多く含んだ部位、胃袋、腸管、膀胱などが、膨らんで大きく破裂するような現象が見られたことと、その後、大量の排出液が約50ℓが放出された。この排出液は異常な悪臭を放し、効果的な利用方法、または処理方法を模索していかななくてはならない問題と考える。

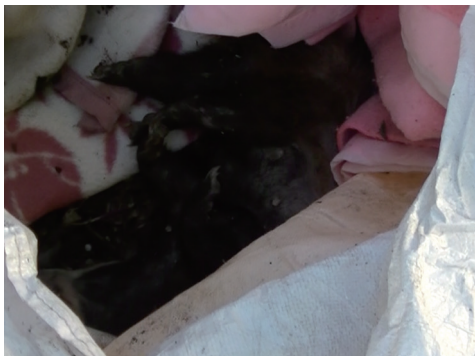
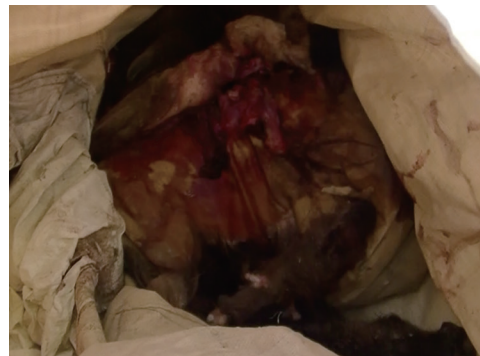
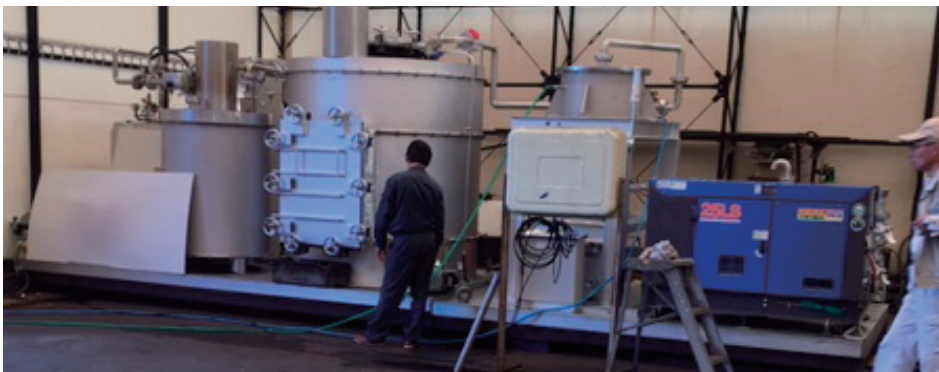
[投入物 / 北広島]

北広島町での実証実験は岡山とは異なり、動物だけでなく実際に展開していく上で、起こりうる付随物の混入と処理運転の短時間化を実験することができた。処理時間が短くてすむ動物の炭化処理は問題なく終了したが、樹脂系であるトン袋は、十分な時間が確保できないため、完全な炭化に至らない部分が多少見られた。

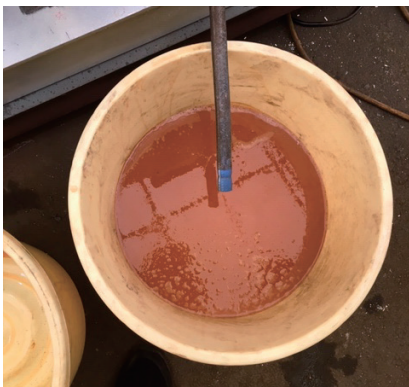
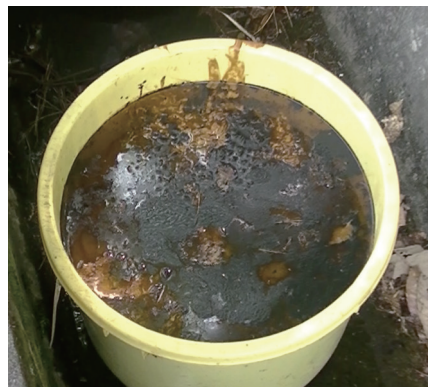
[処理中に排出された体液 / 左：岡山 右：北広島町]

※ 現在の対応：日本食品分析センターに分析依頼中 (2019.05)
