コンクリート汚水槽の内面補修防食塗装 セラムコンクリート防食システム

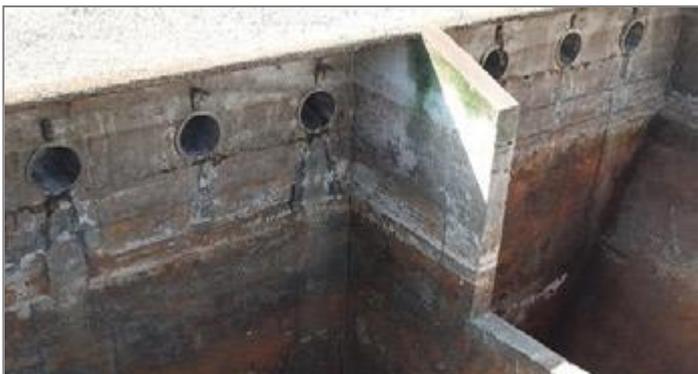
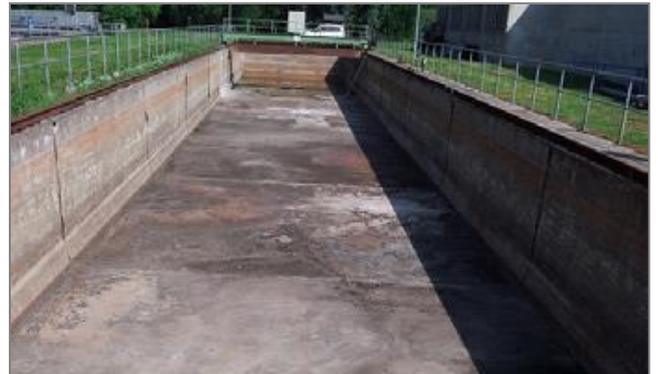
調整槽は、長さ 70m、幅 8m、深さ 25m の大きな解放型の槽になっており、コンクリート壁や床の表面の破損、腐食は非常に進行していました。

コンクリート壁面の腐食は、汚水成分自体によるものに加えて、常に水位が変化している為、これが腐食を促進させたと思われます。

また、調整槽には大きな汚泥の掻き寄せのスクレーパーが設置されており、スクレーパーの稼働によりコンクリート床面は沈殿汚泥で摩耗損傷していました。

補修工事に先立ち、まず、全てのコンクリート面・壁面・床面にブラストをかけました。これにより腐食、破損したコンクリート部分が露出。破損部分のコンクリート・骨材片は完全に除去されました。この結果、部分的に内部鉄筋が露出した箇所もありました。

大きく破損した箇所や鉄筋が露出した箇所は、補修用モルタルで丁寧に埋め込み補修されました。比較的小さな破損・陥没箇所には、セラムのコンクリートプライマー8004に珪砂を混合し、現場で作った補修パテを使用し塗りこみました。その後、全ての表面を平滑に仕上げました。
