No. OW20190325-1	熱分解処理実験報告書			2019年 4月 9日	
実験開始日時	年 4月 9日	17時 30分	天候	晴れ	気温 25℃
実験終了日時	年 4月 9日	22時 30分			
冷却終了日時	年 4月 9日	23時 30分	冷却時間	1時間	冷却方法 自然冷却
実験温度/時間	5時間		実験詳細		
開始温度	20℃		処理前重量	853g	
分解温度1	500℃	1時間	処理後重量	741g	
分解温度2	500℃	2時間			
分解温度3	700℃	2時間			
終了温度	400℃	以後自然冷却

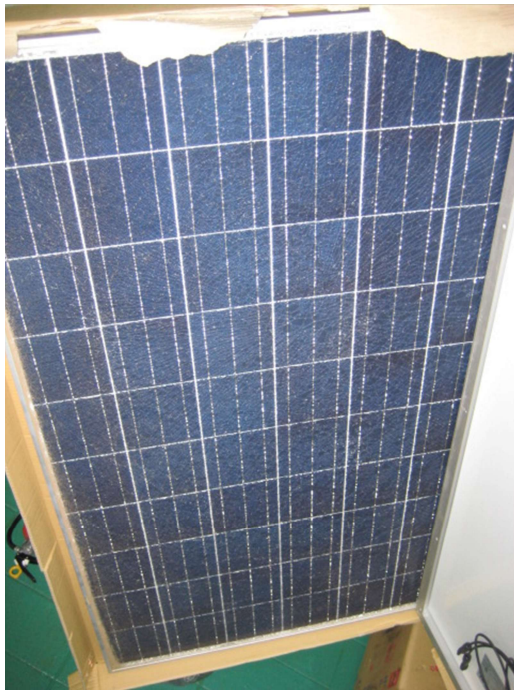
1. 熱分解処理準備前写真

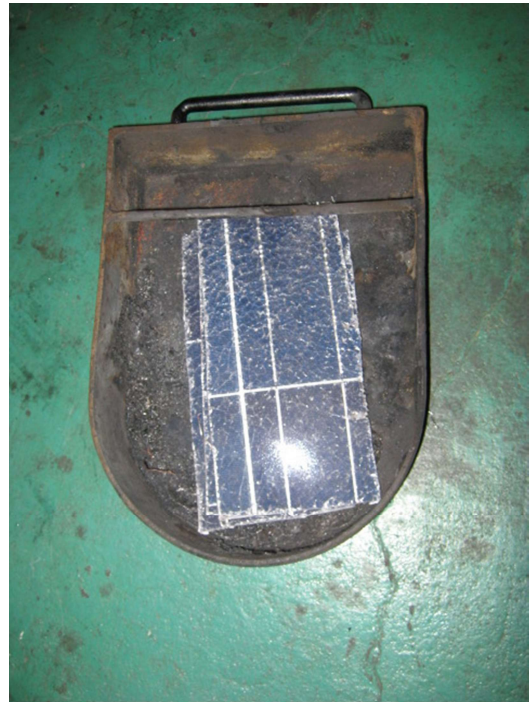
2. 熱分解処理前写真

- ・プラスチックが多かったために減容率は高くなりました。時間をもう少し短くしても出来そうだと思います。
- ・瓶や液晶などガラスが残った。
- ・プラスチックが多かったため油がかなり出た。実験としては減容率が高いい結果になりました。

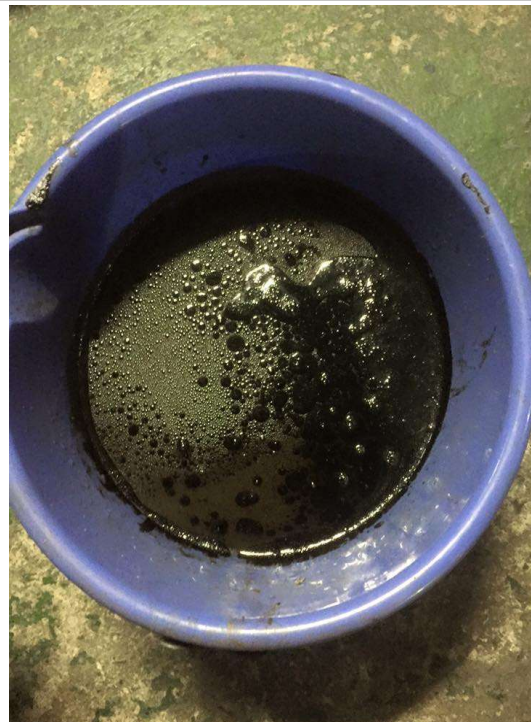
4. 油交じりの水の写真
