コンクリート製排水処理槽の補修塗装

ドイツ国内の排水処理設備の補修塗装を、セラムの防蝕塗料を使って行いました。

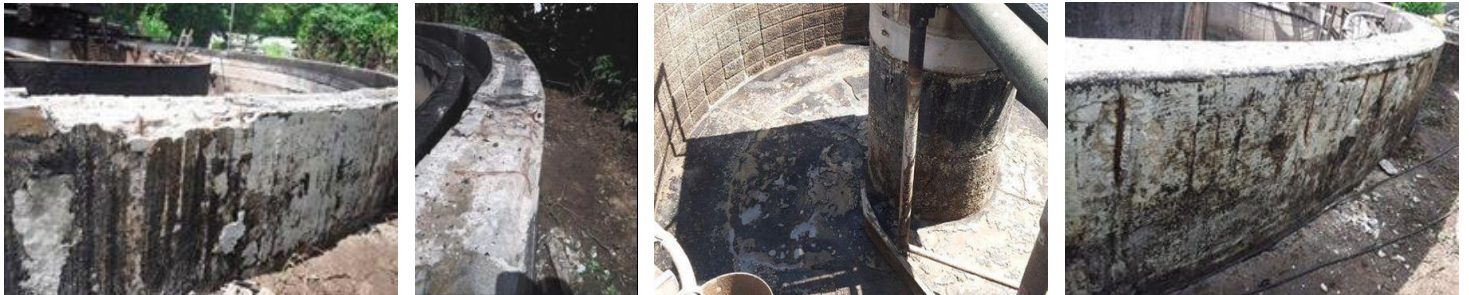
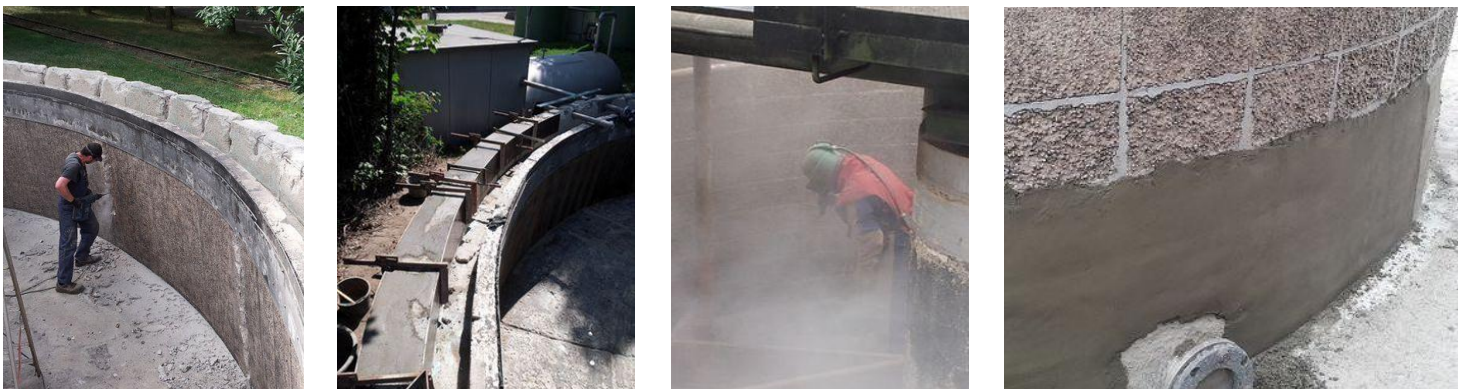
コンクリートは長年の使用を通じて排水により極度に腐食破損しておりました。初期塗装膜は完全に消失しており、多くの箇所でコンクリートのはげ落ちもあり、ひどい所では、鉄筋が露出している箇所すらありました。

- 1) 特殊洗浄液を使い、コンクリート内部に入り込んでいる排水成分の吸い出し洗浄をおこなった。
- 2) 露出した鉄筋上の錆を丁寧に除去した。
- 3) コンクリートが大きくはげている部分は、モルタルで補修した。
- 4) 比較的小さな欠け、凹みはセラムの特殊プライマー8016 を塗り込んで、埋め補修した。
8016 は高粘度のコンクリート用プライマーでエポキシ系ですが、欠け、穴、凹みを埋めるために、8016 に微粉の珪砂を加えて、さらに粘度を高めてパテとして使用しました。
- 5) 下地をさらに良くする為、コンクリート全面にサンドブラストをかけました。
- 6) この後、セラムのプライマー8016 をローラーで塗装施工しました。塗装厚みは 500μ 。
プライマー8016 は、この上に塗られる CN-200 のコンクリートへのしみ込みを防止するとともに、コンクリート内部からしみ出る水分を遮断して CN-200 を保護します。
- 7) プライマーが完全に乾燥硬化した後、ローラーで CN-200 を塗装施工しました。
塗装は 2 層で、膜厚は $1000\mu\text{m}$ 。
