コンクリート製の汚泥と生物系廃棄物（生ゴミ）貯蔵槽の補修、防食セラム重防食塗料による補修と防食工事

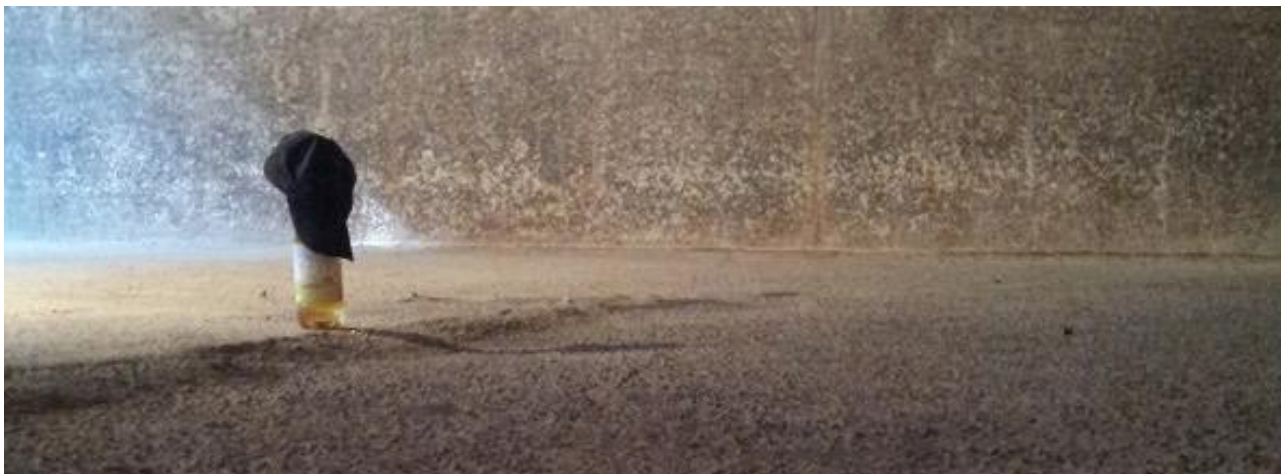
貯蔵槽はコンクリート製ですが、生物系混合廃棄物の貯蔵初期熟成過程で発生する腐食性物質等により、コンクリート構造物内面は激しく腐食し破損が進行していました。

補修・防食工事に先立ち、まず壁面、床面全ての面にサンドブラストをかけ、破損したコンクリート表面やコンクリート片を除去しました。

表面を清掃し、大きなコンクリート破損部は補修モルタルで埋め込みや塗り込みをし、整形補修しました。

その後、セラムの特殊プライマー8004を塗布しました。セラム8004は、濡れたコンクリート面にも施工出来ます。このプライマーは浸透して鉄筋を保護するとともに、コンクリートと密着し、その上に塗る防食塗料がコンクリート内へ過剰に浸透するのを防止します。

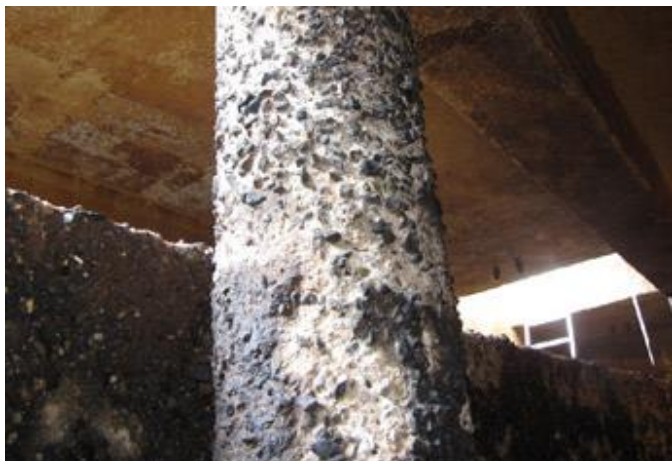
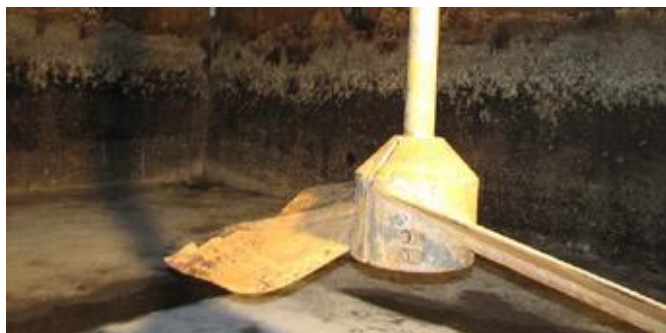
貯蔵槽の壁面・床面の総面積は、300 m²です。
